## ■ 树木健康度评估专题

- ☐ 树木雷达技术评估树木健康度
- ☐ 应力波断层成像技术评估树木健康度
- ☐ 电阻断面成像技术评估树木健康度
- ☐ 微钻阻力技术评估树木健康度
- ☐ 几种树木健康度评估方法比较

## TreeRadar 树木雷达测量技术

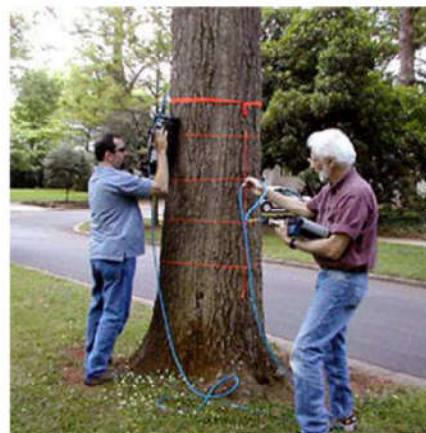
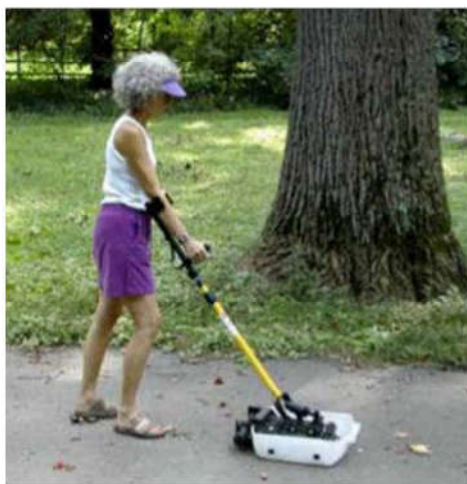
## ■树干检测

- ◆ 无损伤检测；
- ◆ 携带方便，由电池供电；
- ◆ 设置简单，易于使用；
- ◆ 检测速度快，1 分钟左右即可完成一次 360° 扫描；
- ◆ 分辨率高，扫描间隔 5mm，可生成各高度层上的断面图像（近似一个雷达电锯）；
- ◆ 可有效检测出树木内部的空洞和腐朽。

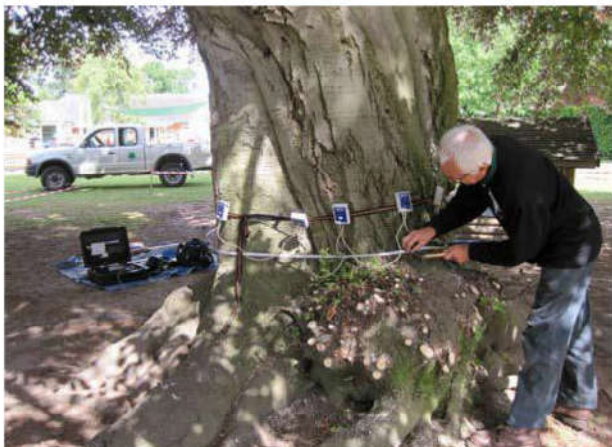
PiCUS 应力波断层成像仪

- ◆ 传感器根据配置不同 5~20 个
- ◆ 传感器连接电缆
- ◆ 可充电电源
- ◆ 测量及数据分析软件
- ◆ 有线或无线敲击锤
- ◆ 电子测距仪（可选）
- ◆ 铁钉、卷尺、便携箱等附件
- ◆ 需配合笔记本电脑使用

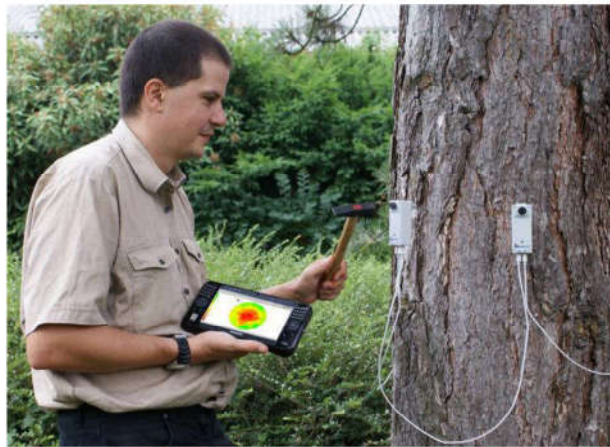
ARBOTOM 应力波断层成像仪

- ◆ 传感器：根据树木大小，数量不限
  - 一维：2 个传感器
  - 二维：3 个传感器，推荐 6~10 个
  - 三维：8 个传感器，推荐 10~20 个
- ◆ 传感器连接电缆（最长 20 米）
- ◆ 可充电电池
- ◆ 应用软件
- ◆ 2D/3D（二维 / 三维）扫描和图形软件
- ◆ 铁钉、敲击锤、便携箱等附件
- ◆ 需配合笔记本电脑使用

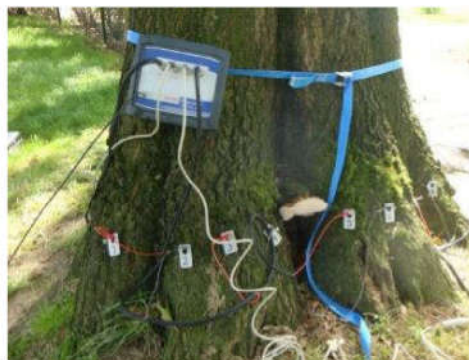
PiCUS TreeTronic 电阻断面成像仪通过检测树木区域的电流或电阻计算并绘制相应的相对电阻图，该图象表示树木的电阻变化，简称 EIT (Electrical Impedance Tomogram)。根据不同材质对应不同的电阻值，确定木材缺陷情况。由于电阻成像检测法是根据木材腐朽阻抗的不同检测木材内部腐朽的，而对应于某种腐朽的阻抗的变化在一个很大的范围，所以断层扫描的过程变得非常复杂。与超声断层检测仪 (SoT) 结合使用时，EIT 可提供更多信息，如分析损伤类型，发现空洞和感染病害的树木。

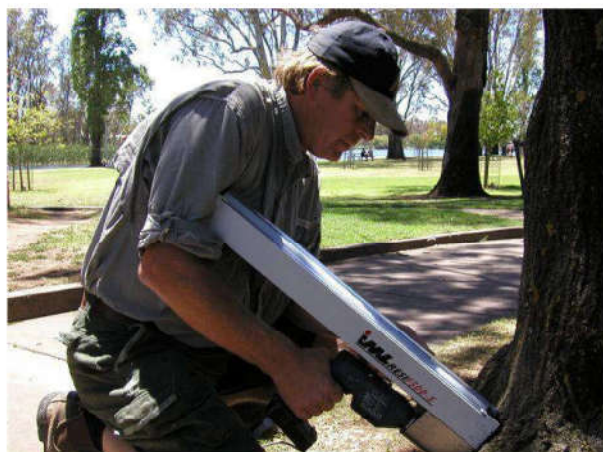
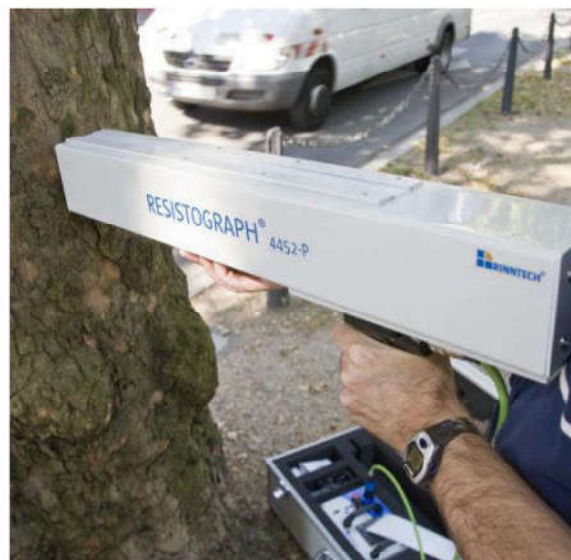
- ◆ 微型探针直径：1.5mm
- ◆ 探测深度：45cm（可订制 100cm）
- ◆ 刺入速度：50cm/ 分钟（可自动调整速度）
- ◆ 分辨率：0.1 或 0.01mm
- ◆ 探测管直径：75mm
- ◆ 重量：3Kg
- ◆ 数据存储，并可下载到电脑上进行分析
- ◆ DECOM 分析软件：可选专业版和科学版
